## Beschlussvorlage 2026/0261

### **Abbruch des alten Schulgebäudes in Goßmannsdorf, Linke Bachgasse 12, Fl.-Nr. 157, Gemarkung Goßmannsdorf**

Alte Schule Goßmannsdorf

Statik Gutachten vom 17.04.2025

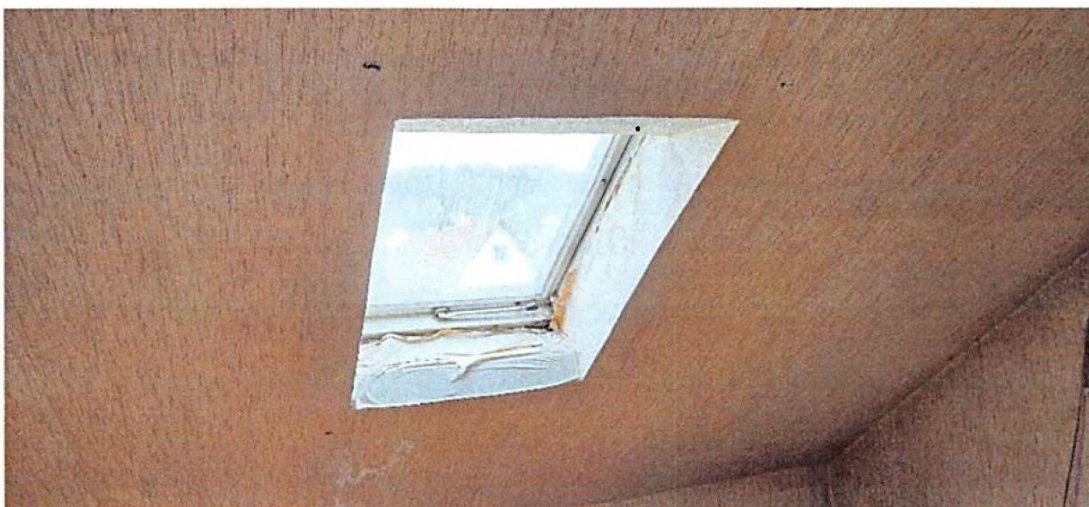
Dachgeschoss:

- Dach stellenweise undicht
- Feuchtigkeitsflecken im Dachgeschoss

*Feuchtezutritt am Dachliegefenster*

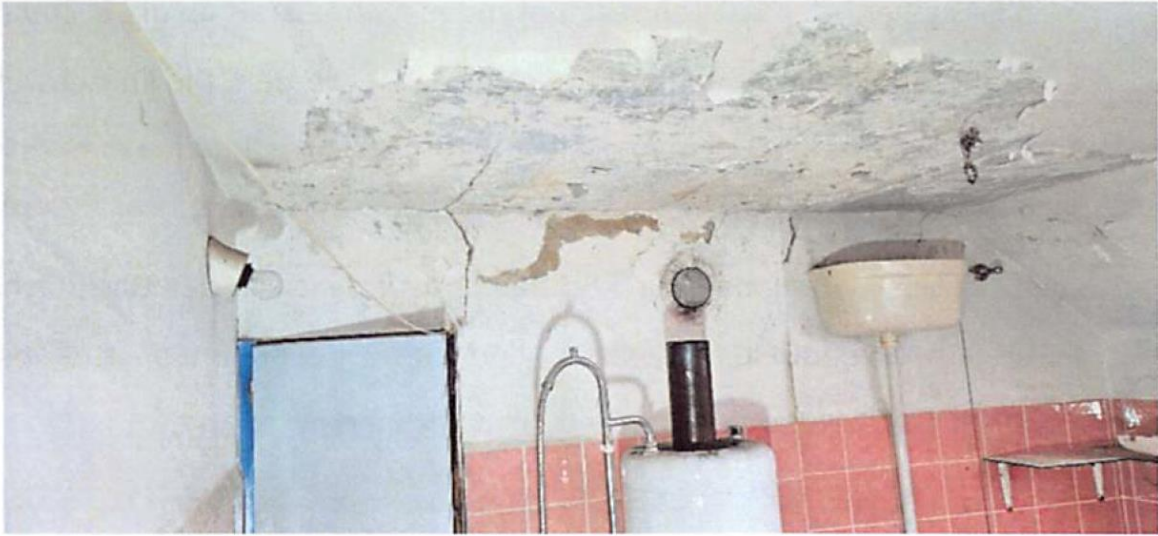
Obergeschoss:

- Feuchtigkeitsschäden im OG (Sanitäreinrichtungen)

*Putzschäden infolge Feuchtezutritt*

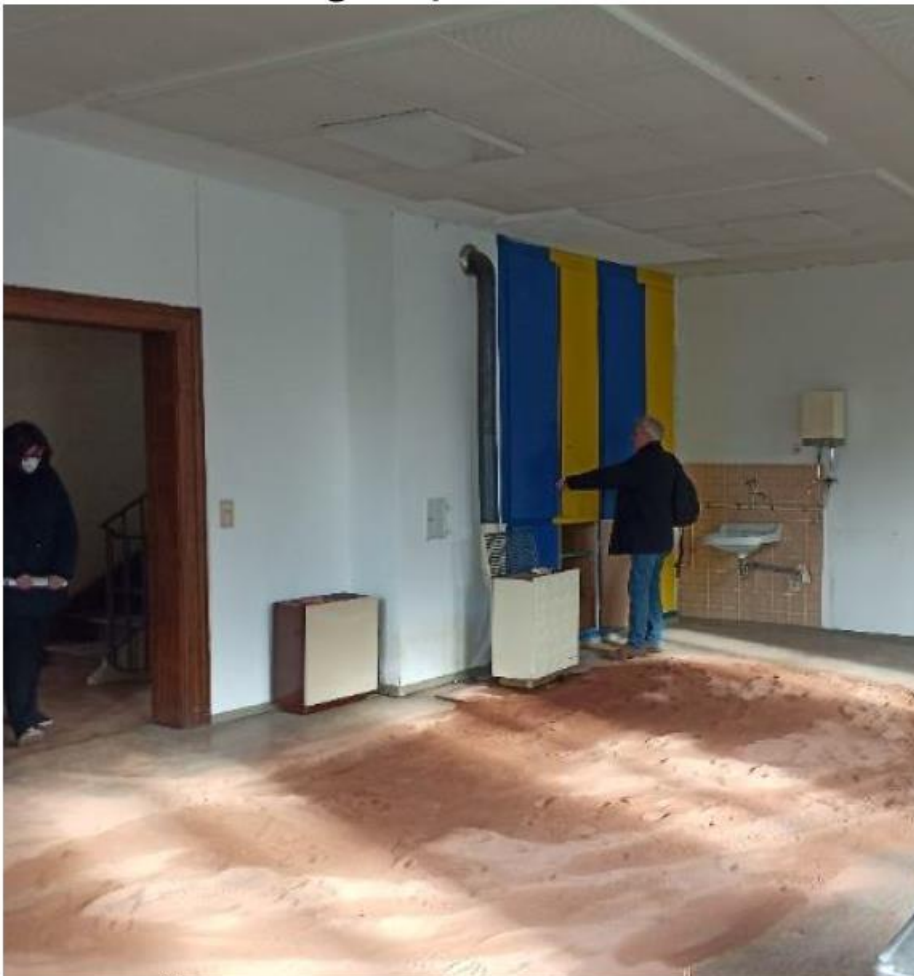
- Kapitaler Ölschaden im OG, dadurch Kontamination der Decken und Wände

*OG – Ölschaden*

Der Ölschaden ist gravierend, was bei Erhalt eine umfangreiche Generalsanierung zur Folge hätte, was wiederum einen umfangreichen Austausch der historischen Konstruktion nach sich ziehen würde.

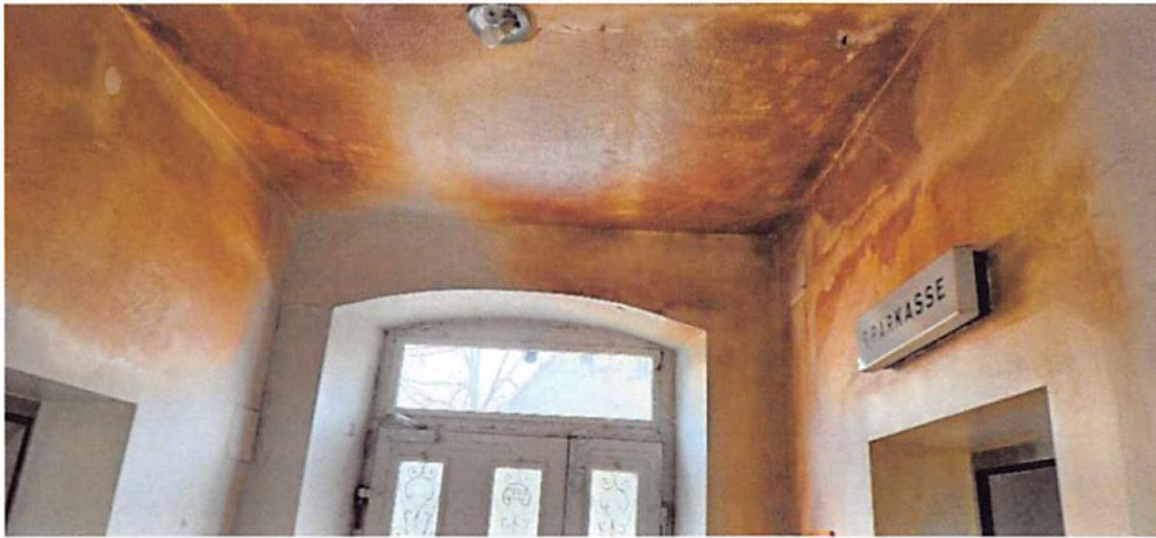
Erdgeschoss:

- Verfärbung der Decke im EG durch Ölschaden

*Verfärbungen im Eingangsbereich im Erdgeschoss infolge eines Ölschadens*

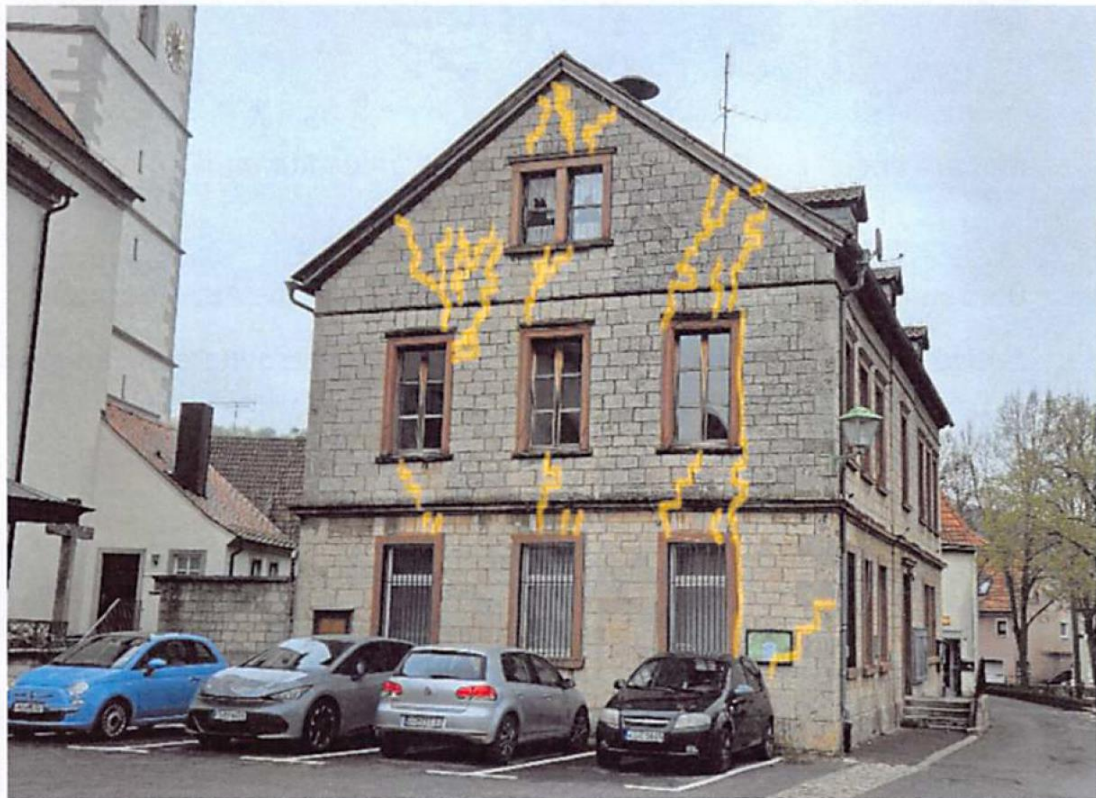
- Sandsteingewände weisen deutliche Abwitterungen durch Feuchtigkeitseinflüsse auf
- Erhebliche verschiedenartige Rissbildung an der Außenmauer vom Sockel bis zum Dach (Bewegung der Außenwände nach außen)
- Mehr Risse im Westgiebel als im Ostgiebel

*Hervorhebung der Rissverläufe am westlichen Giebel*

Am augenfälligsten ist die massive Rissbildung in den Außenwänden, die ihre Ursache in einer unzureichenden Gründung findet: Insbesondere die südliche Bachseite und besonders stark ihr westlicher Abschnitt folgen offensichtlich einem ungenügenden Baugrund.

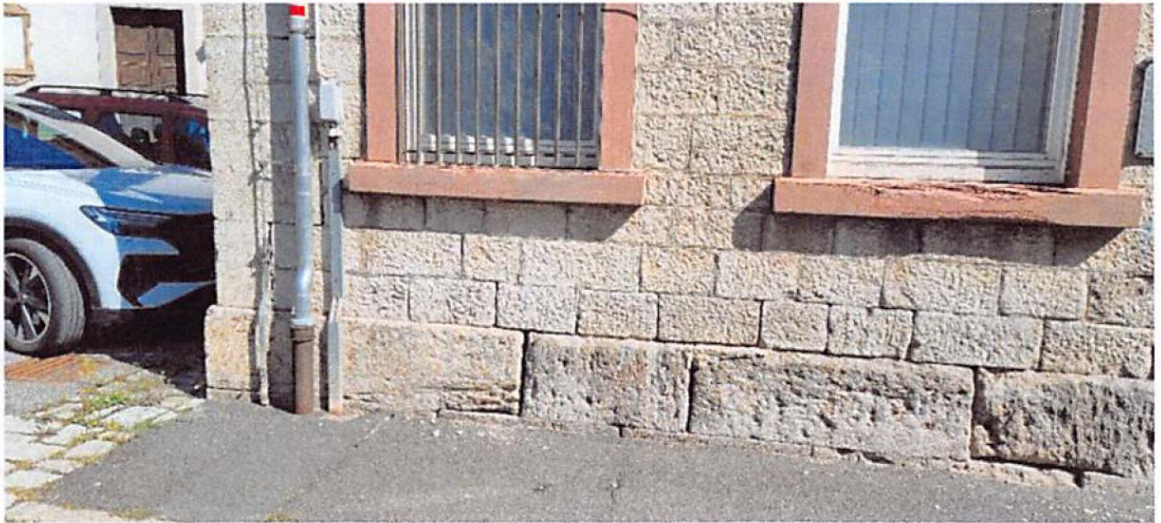
- Scheinbar Absenkung des Gebäudes
- Gründungsproblem – möglicherweise Bau auf Schwemmland

*Rissverlauf im Sockelbereich am süd-westlichen Gebäudeeck*

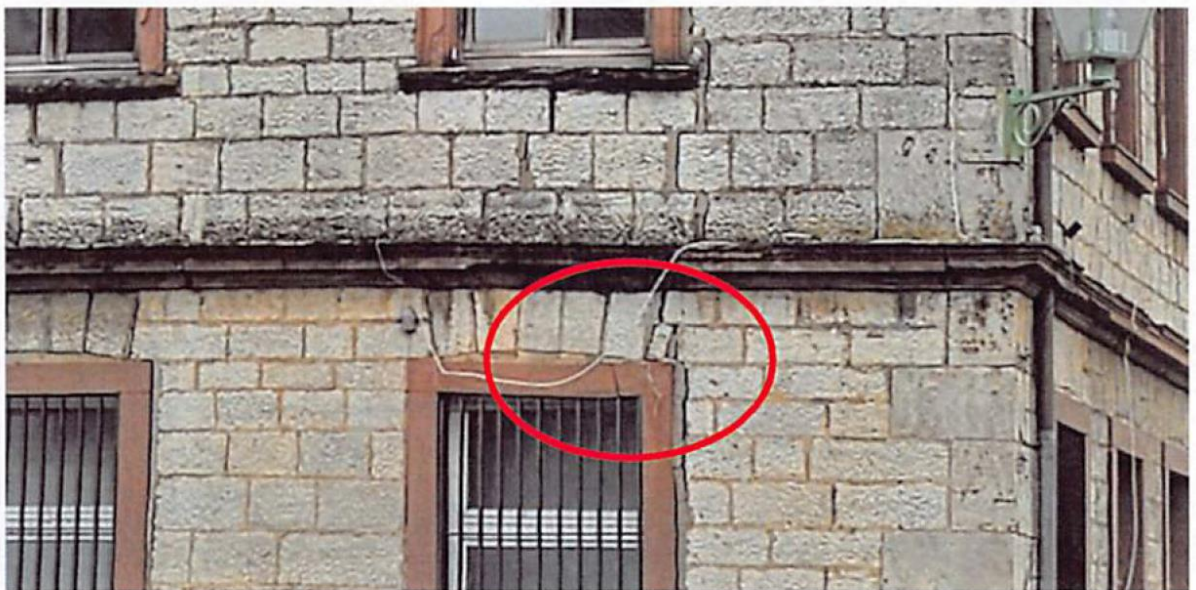
Notsicherung am Fenstersturz der süd-westlichen Ecke des gemauerten Fenstersturzes, Sturz wird nur durch das Fenstergitter gehalten

*Gebrochenes Fenstergesims aufgrund Überlastung (Ausfall Fenstersturz)*

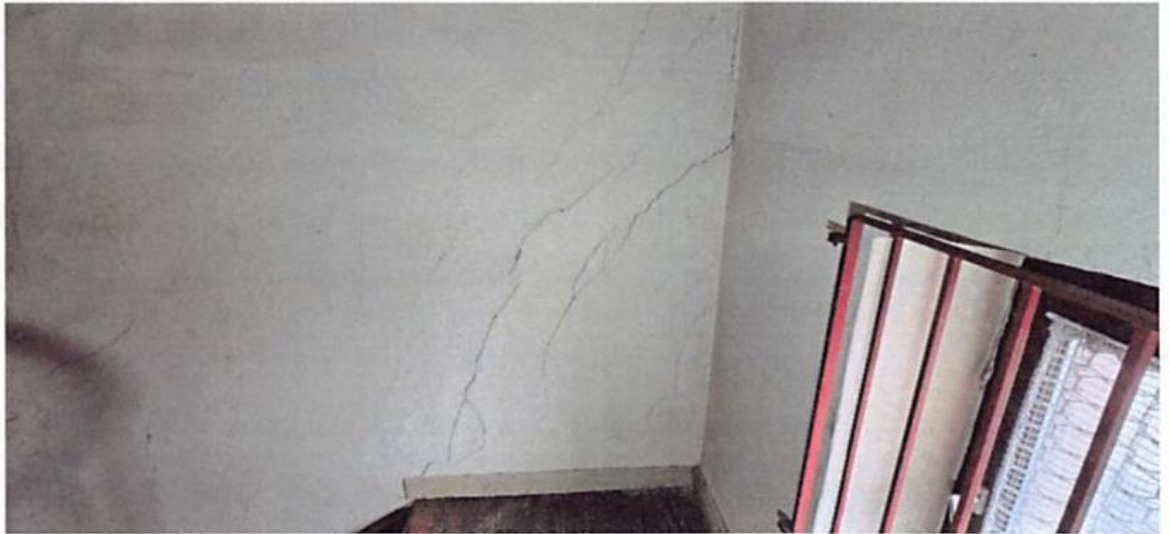
- Gravierende Risse an den Gebäudequerwänden innen
- Innenwände mit Öl getränkt

- Viele Risse in den Treppenhauswänden, deutet auf Bewegung der Außenwände voneinander weg hin

*Treppenhauswand Ost, OG/DG*

Sowohl der Westgiebel als auch die beiden Treppenraumwände folgen der Traufwand, was zu einem umfangreichen inneren Rissbild und einem Abriss von der Außenwand führt. Die Oberflächenverkleidungen in den Räumen kaschieren die Risse im Mauerwerk, was darauf hindeutet, dass diese Risse im Wesentlichen vor dem Einbau der Verkleidung bzw. der Tapeten erfolgt sind.

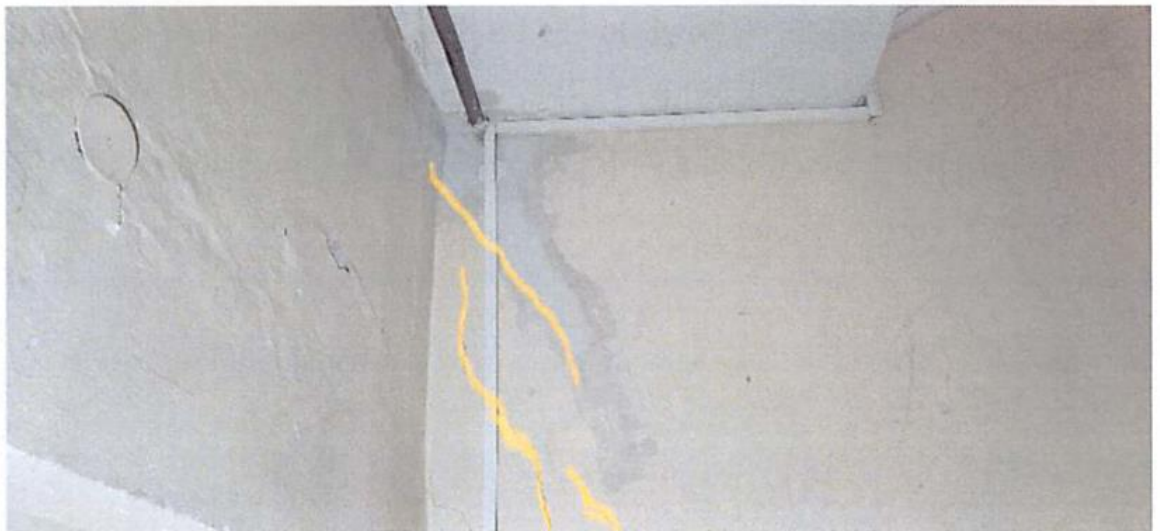
- Risse teilweise durch Tapete verdeckt
- Penetranter und durchdringender Geruch im ganzen Haus
- Haus bewegt sich weiter (bereits verspachtelte Risse zeigen neue Rissbildung)

*Neue Rissbildung im bereits verspachtelten Bereich*

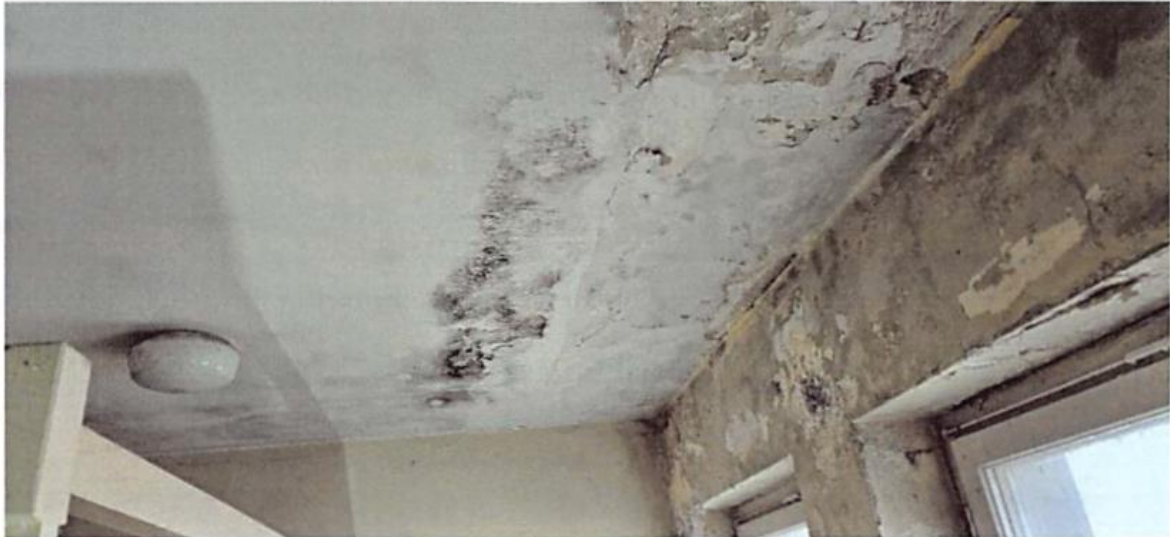
Anbau:

- Schimmelbefall im Anbau

### *Schimmelbefall und Putzabplatzungen im Anbau*
