HARVEY BARRACKS - EXKLAVE RICHTHOFEN CIRCLE

SCHLUSSBERICHT

ZUR ORIENTIERENDEN ERKUNDUNG (PHASE IIA)

AUFTRAGNEHMER: ROOS GEO CONSULT, WÜRZBURG

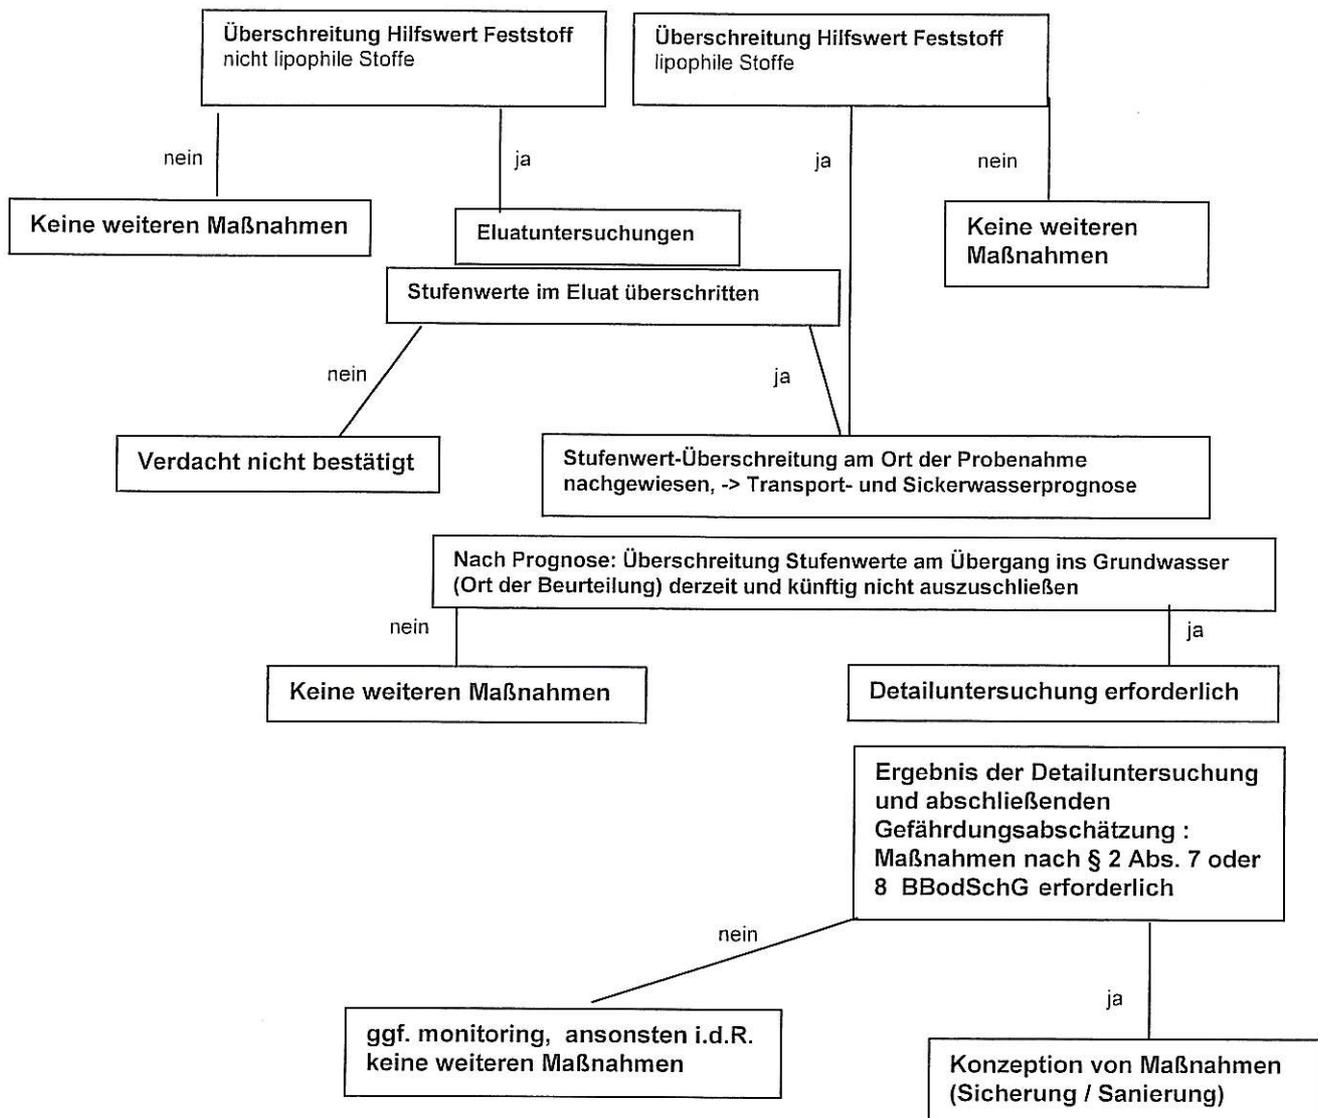
Bewertung nach LfW-Merkblatt 3.8/1

Folgendes Flussdiagramm zeigt die Vorgehensweise gemäß LfW-Merkblatt 3.8/1 auf:
